Stadt Esslingen Altstandort Palmstr. 23

Erweiterte Historische Erhebung

Endbericht

Stand: Mai 1996

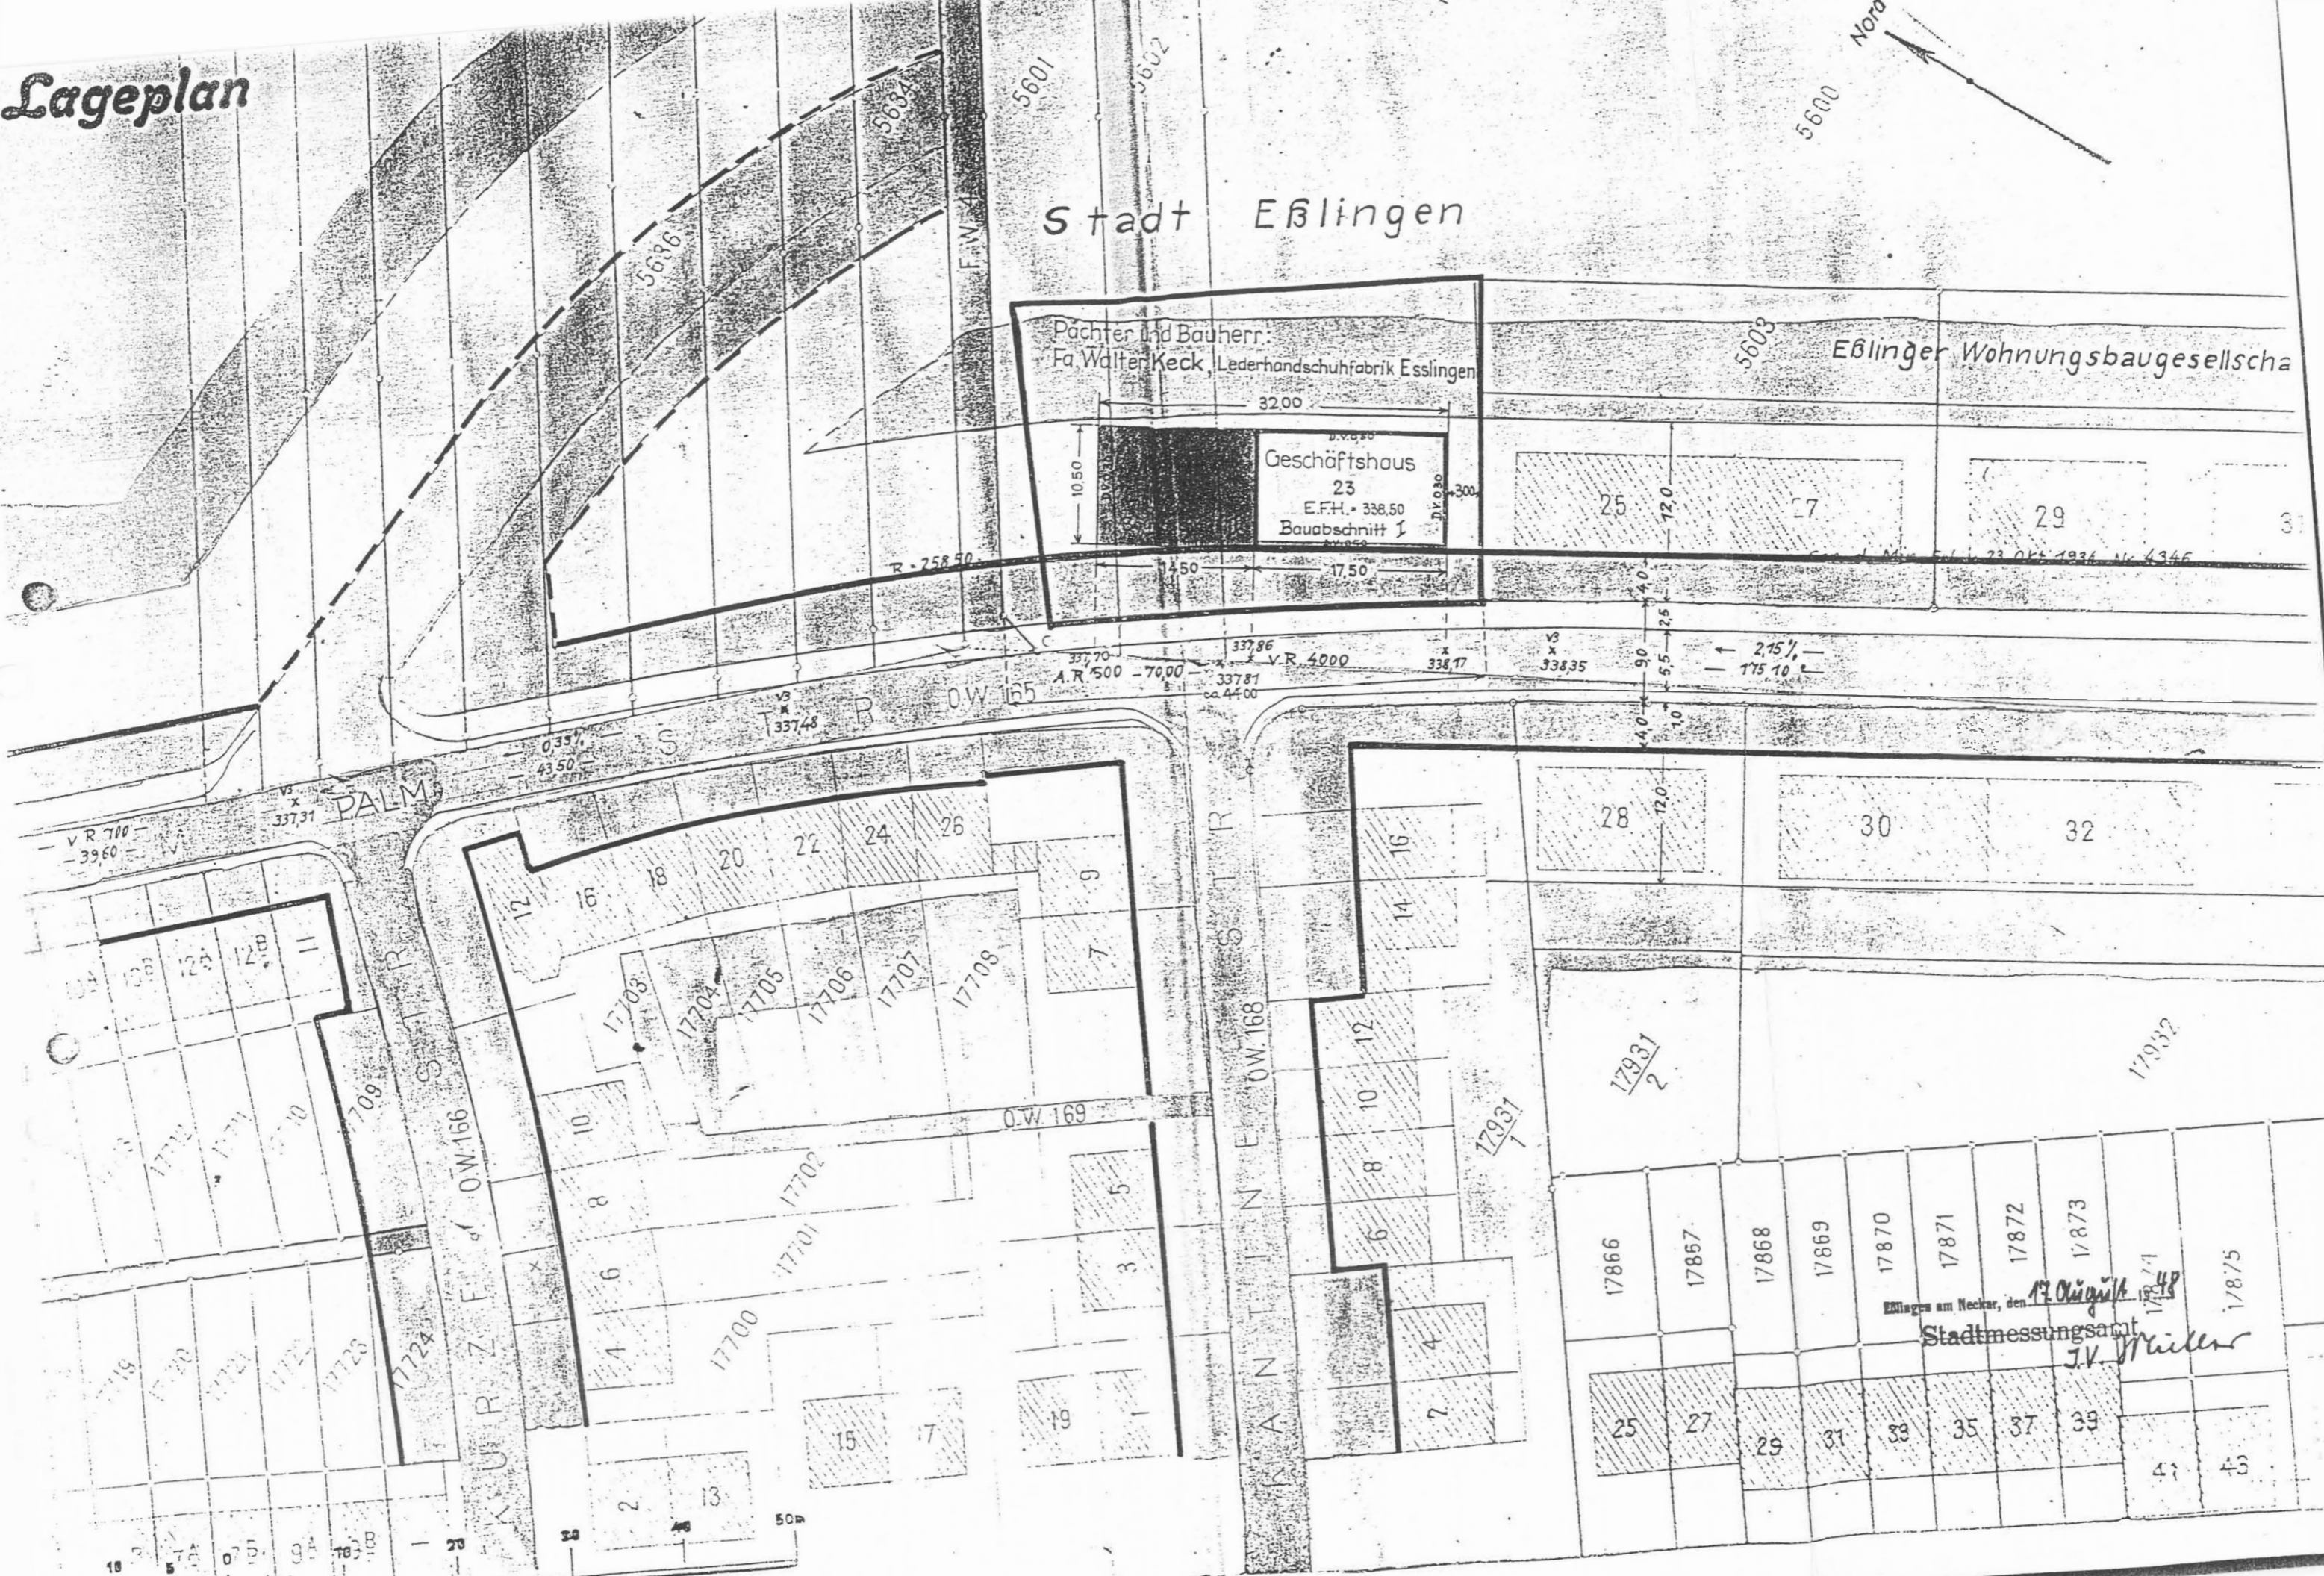
Anlage 3: Lageplan von 1948

Lageplan

Pächter und Bauherr:
Fa. Walter Keck, Lederhandschuhfabrik Esslingen

Geschäftshaus
23
E.F.H. 338,50
Baubabschnitt 1

Maßstab 1:500
